广东质检院顺德基地公共检测技术服务平台

# 水土保持监测总结报告

建设单位：广东产品质量监督检验研究院

编制单位：广东城华工程咨询有限公司

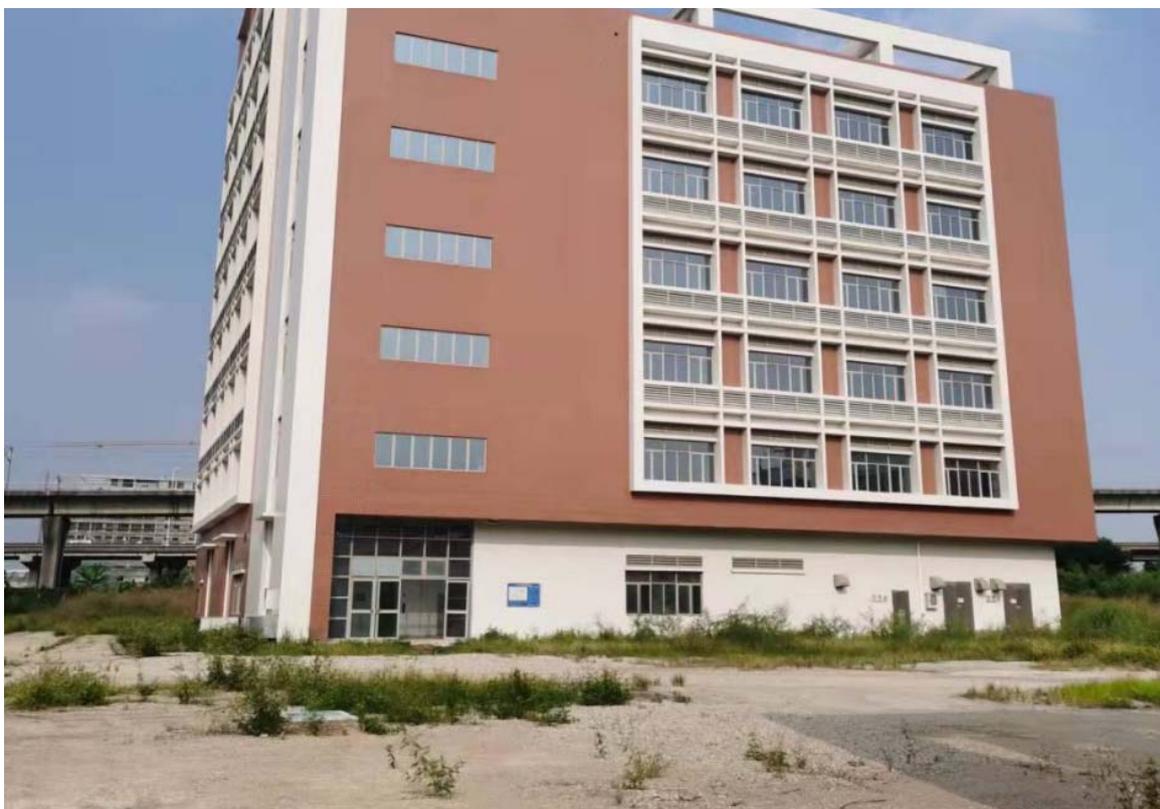
太阳能光伏产品与工业机器人实验楼现状照片

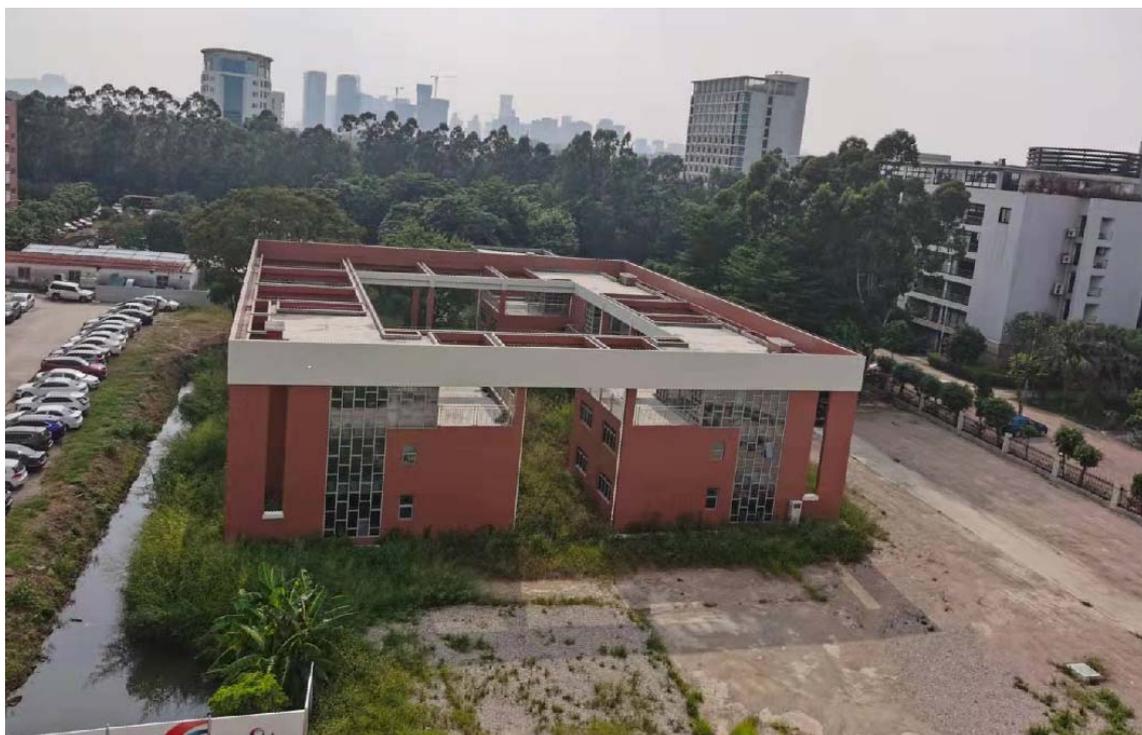
3号实验楼现状照片

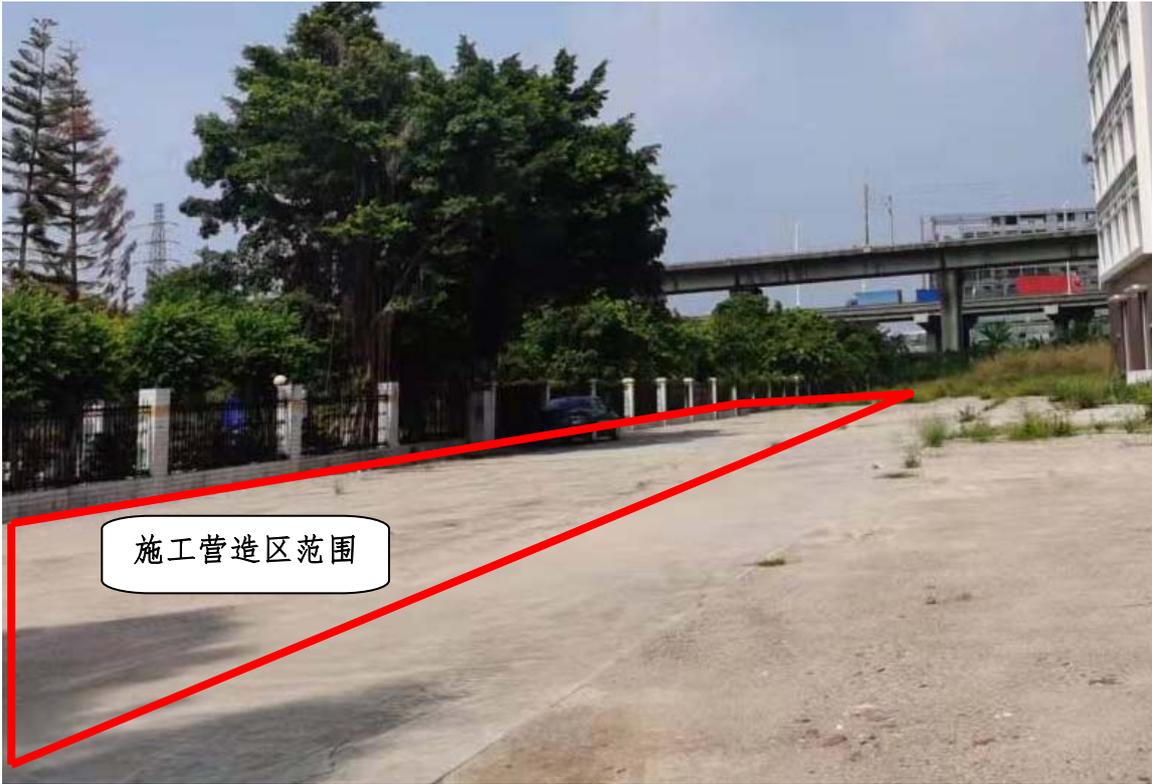
施工营造区现状照片

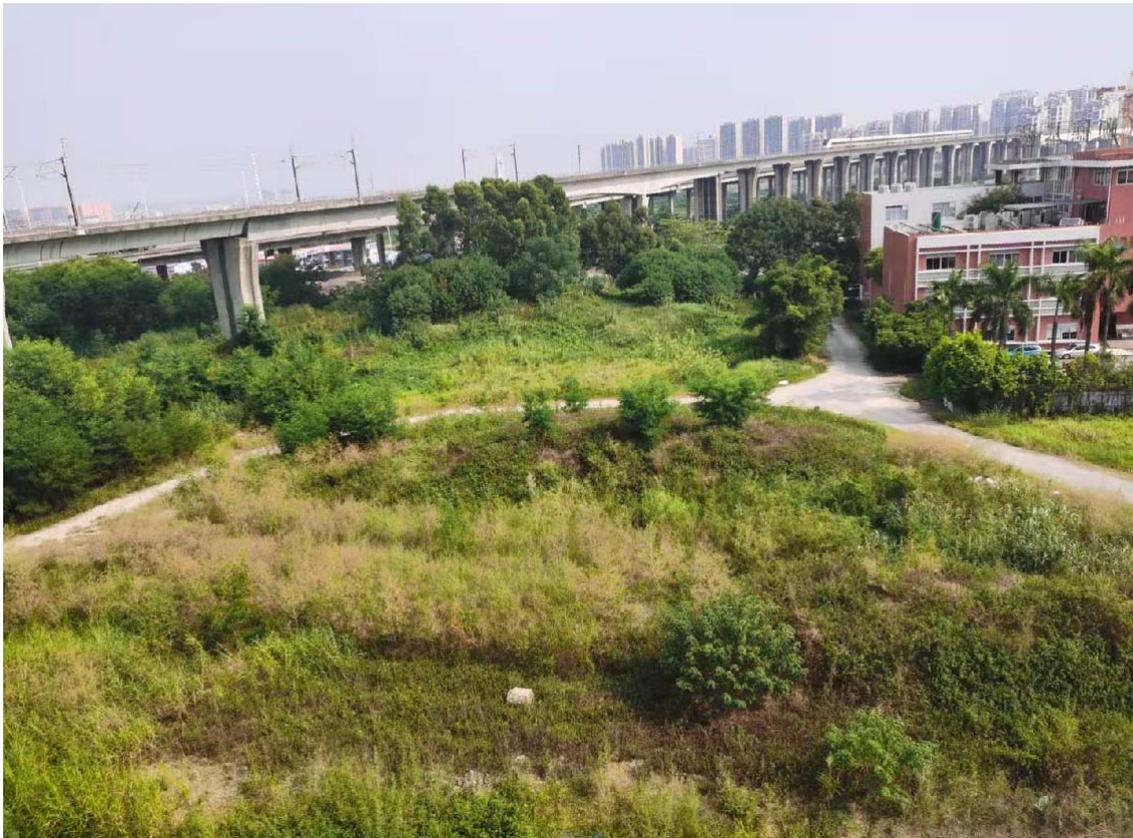
项目东南侧规划绿地范围现状照片
